Bericht für Menschen mit Sehbehinderung und blinde Menschen

Internationales Maritimes Museum

Der Betrieb **Internationales Maritimes Museum** wurde am 9. März 2015 durch einen zertifizierten Erheber evaluiert und durch die Prüfstelle mit dem Zertifikat „**Barrierefreiheit geprüft – barrierefrei für Menschen mit Gehbehinderung**“ und „**Barrierefreiheit geprüft – teilweise barrierefrei für Menschen im Rollstuhl**“ ausgezeichnet und darf das Kennzeichnen von **Mai 2015 bis April 2018** führen.

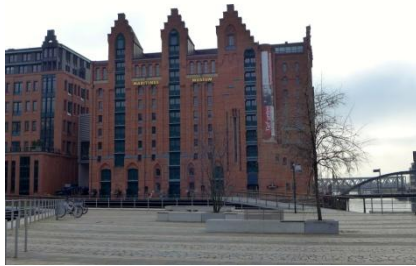
Abb. 2: Zuwegung

- Entlang des Außenweges zum Eingang ist keine gut tastbare Gehwegbegrenzung vorhanden.
- Der Eingangsbereich ist hell und blendfrei ausgeleuchtet.
- Der Eingangsbereich ist durch einen visuellen und taktil wahrnehmbaren Kontrast der Bodenstruktur wahrnehmbar.

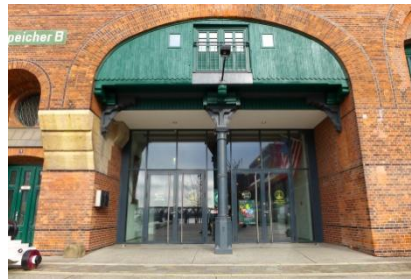
Abb.3: Eingangsbereich

- Eine Passage führt zum Eingangsfoyer des Museums. Beide Räume sind beleuchtet. Es sind keine Hindernisse, z.B. in den Raum ragende Gegenstände vorhanden.

- Die zwei zu passierenden Türen sind keine Karussell- oder Rotationstüren. Die Türen bzw. Türrahmen sind visuell kontrastreich zur Umgebung abgesetzt.

- Es handelt sich um Glastüren. Die Tür zum Eingangsfoyer ist mit einer Sicherheitsmarkierung gekennzeichnet. Die Bedienelemente sind visuell kontrastreich gestaltet und taktil erfassbar.

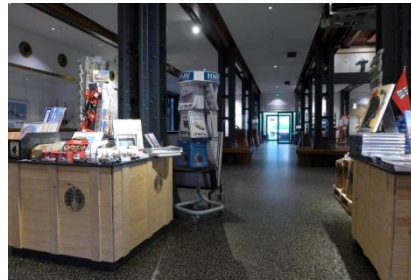
Abb. 6: Ausstellungsraum

- Die Räume sind beleuchtet, Flure hell und blendfrei ausgeleuchtet und kontrastreich gestaltet.
- Es sind teilweise visuelle und taktile Kontraste innerhalb der Bodenstruktur vorhanden.
- In den Räumen sind Hindernisse (Vitrinen, Exponate, Verkaufsflächen) vorhanden.
- Die Wand kann in den Räumen nur teilweise als Orientierungsleitlinie genutzt werden.
- Die Exponate kontrastieren meist visuell mit der Umgebung und sind meist gut ausgeleuchtet.

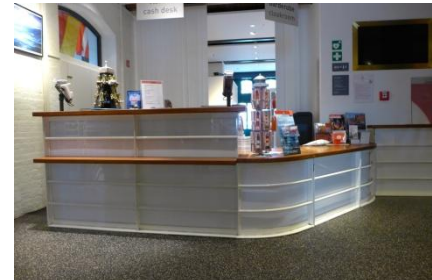
Abb. 7: Ticketkasse

- Die Beschilderung der Kasse ist in gut lesbarer, kontrastreicher Schrift vorhanden.
- Der Tresen ist hell ausgeleuchtet.
- Das Kassendisplay ist nicht gut erkennbar.

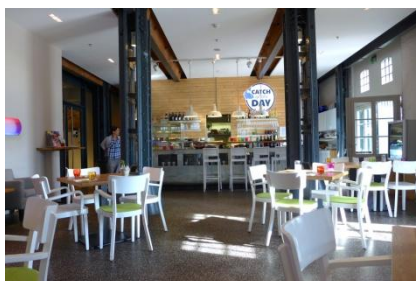
Abb. 9: Restaurant

- Im Restaurant sind keine Hindernisse vorhanden.
- Assistenzhunde (Begleithunde, Blindenhunde etc.) dürfen nicht mitgebracht werden.
- Es gibt Tische mit heller und blendfreier Beleuchtung.

- Es gibt Tische, bei denen keine Lampen hängen oder stehen, die das Gesichtsfeld bzw. den Blickkontakt stören.
- Die Schrift der Speisekarte ist schnörkellos und kontrastreich gestaltet.
